EFFECTOS CATASTRÓFICOS Y EFFECTOS EN LAS CONDICIONES AMBIENTALES DESPUÉS DEL 27F EN EL ESTUARIO DEL RÍO MATAQUITO CELULOSA ARAUCO Y CONSTITUCIÓN S.A.

Se describen los cambios geomorfológicos, hidrográficos y biológicos que ocurrieron en el Estuario del Río Mataquito en la provincia de Curicó, VII región del Maule, como consecuencia del terremoto y tsunami del 27 de febrero de 2010.

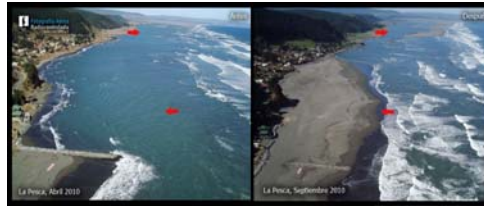
Fotografía desde el mirador "San Pedro" tomada en septiembre de 2010.

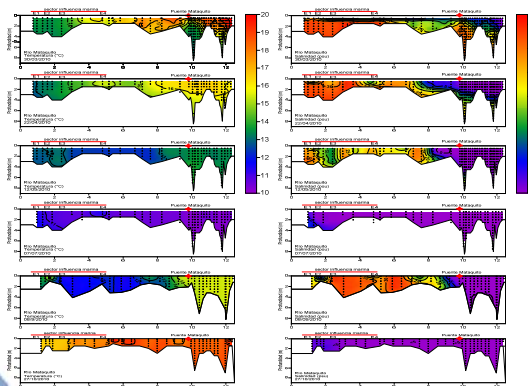
Secciones verticales de Temperatura (°C) y Salinidad (Psu) entre la desembocadura del Río Mataquito hasta 12 Km. Aguas arriba después del terremoto.

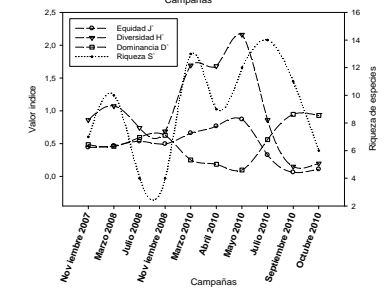
Cambios en las Comunidades Bentónicas.
