EFFECTOS CATASTRÓFICOS Y EFFECTOS EN LAS CONDICIONES AMBIENTALES DESPUÉS DEL 27F EN EL ESTUARIO DEL RÍO MATAQUITO CELULOSA ARAUCO Y CONSTITUCIÓN S.A.

Se describen los cambios geomorfológicos, hidrográficos y biológicos que ocurrieron en el Estuario del Río Mataquito en la provincia de Curicó, VII región del Maule, como consecuencia del terremoto y tsunami del 27 de febrero de 2010.

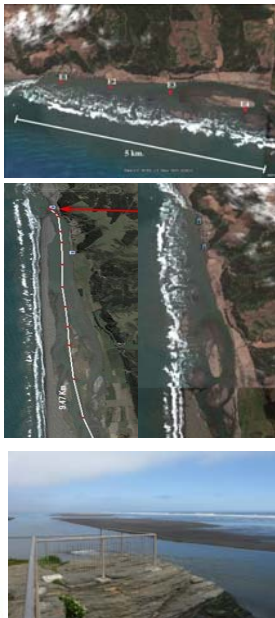
Estaciones históricas comparativas de muestreo en el estuario del río Mataquito. Visualización antes y después del terremoto.

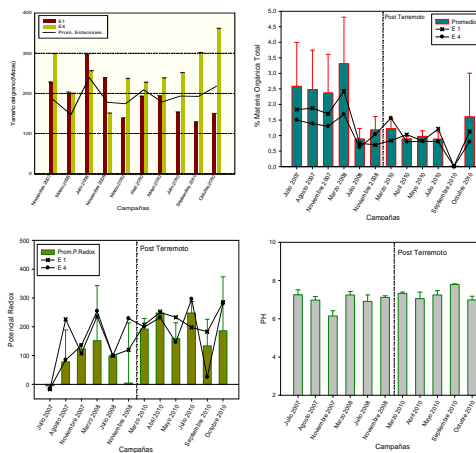
Calidad de sedimentos: Granulometría, Materia Orgánica Total, Potencial Redox y pH.
